Il No-Dig nei casi d'emergenza

Michele Del Corso – dirigente settore fognatura e depurazione di ASA SpA Livorno
Carlo Torre – Project Management, progetti complessi/strategici di IRETI SpA

La recente alluvione che ha interessato la città di Livorno ha devastato le infrastrutture a rete e rotto un collettore fognario in pressione d'importanza vitale per la città. ASA è intervenuta per limitare al minimo i disagi e l'inquinamento ambientale ricorrendo ad un intervento "express" che solo le tecniche No-Dig potevano consentire.

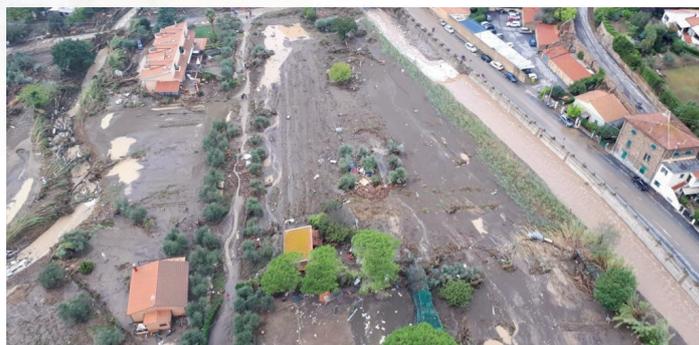
Fig.1: Veduta aerea dell'area prospiciente al danno alla condotta

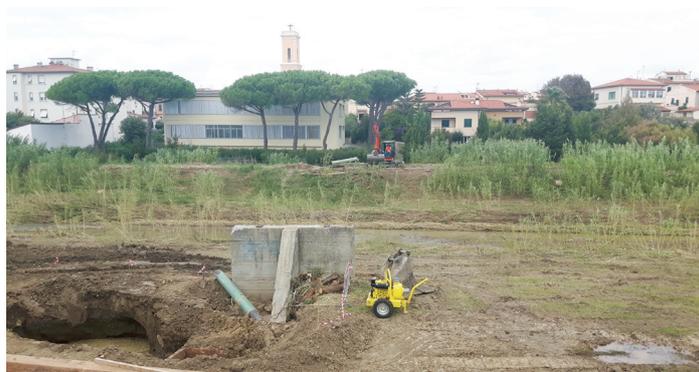
Più che rottura, la forza delle acque ha letteralmente disintegrato circa duecento metri di condotta aerea in acciaio DN350 che oltrepassava il greto dell'Ardenza poggiata su tralici metallici, trascinando quel che rimaneva a oltre 200 metri a valle. Trattandosi di una condotta di trasporto in pressione, immediato è stato lo sversamento dei fluidi reflui che, in ragione della loro non interrompibilità alla fonte, hanno iniziato a sversarsi nel greto dell'Ardenza senza possibilità di ridurre il flusso.

Fig.2: Il basamento del traliccio travolto dalla piena dell'Ardenza

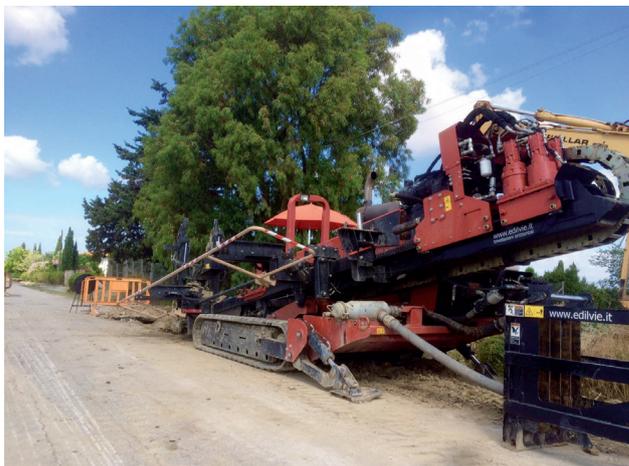
Fig.3: La macchina trivellatrice utilizzata per realizzare il TOT

Allestire un cantiere di TOC per eseguire una posa veloce di un diametro medio grande (DN355), che richiede un foro da 450-500 mm e macchine di potenza adeguata in situazione di estrema emergenza, comporta problematiche di varia natura. Prima fra tutte. Il reperimento di una ditta abilitata, disponibile nell'immediato e dotata di macchine, personale e attrezzature idonee per affrontare un intervento in una situazione logistica di accessi e di installazione del cantiere disastrosa come quella del greto del torrente Ardenza.

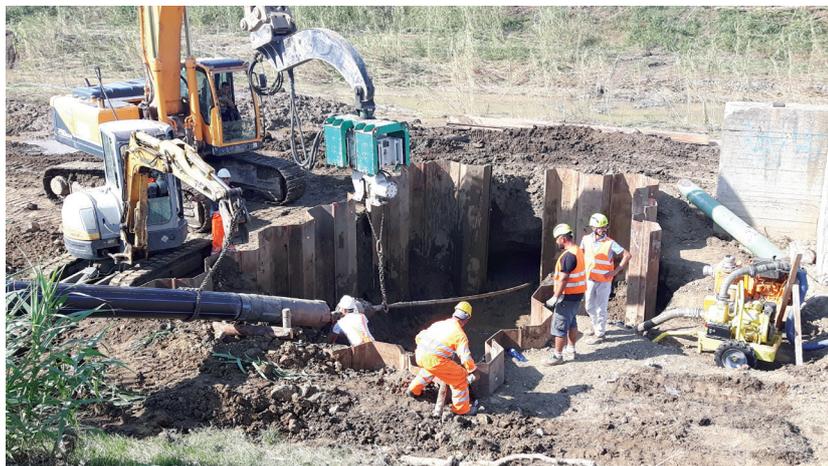
Fig.4: Il punto di inserimento della condotta da infiggere con TOC

L'eventualità di eseguire una Trivellazione Orizzontale Controllata (TOC), che fosse in grado di posare una condotta in subalveo lungo un tracciato il meno esteso possibile, è parsa da subito la più opportuna.

Un primo tracciato di minima è risultato da subito praticabile, sia per quanto riguarda le caratteristiche dei suoli da perforare (limi e argille mediamente compatte), sia per la situazione logistica di superficie che, per quanto compromessa, è risultata comunque compatibile con le esigue necessità di aree di lavoro tipiche di una TOC ben progettata e senza particolari necessità di separazione/ricircolo di fanghi.

L'intervento di ricostituzione del collettore fognario in pressione di sottopasso dell'Ardenza è stato eseguito in meno di 72 ore, comprensivo della realizzazione di due fosse: una di avvio e una di recapito tratta in subalveo che, per loro caratteristica, già hanno rappresentato una sorta di piccolo prodigio della tecnica edile. È stato quindi possibile restituire il collettore al suo normale funzionamento in maniera definitiva e in una frazione di tempo che si sarebbe reso necessario utilizzando tecniche tradizionali, eliminando così i disagi al servizio e l'inevitabile inquinamento conseguente allo sversamento nell'Ardenza, e quindi in mare, di copiose quantità di fluidi reflui.
